PROGRAM KONSERWATORSKI  
DOTYCZĄCY RENOWACJI  
DWORCA KOLEJOWEGO Z 1885 R.  
W MIECHOWIE - CHARSZNICY.

**OPIS INWENTARYZACYJNY.**

| Obiekt - | Budynek dworca kolejowego Miechów-Charsznica. |
| Lokalizacja - | ul. Kolejowa 2, na linii kolej. Dęblin-Maczki |

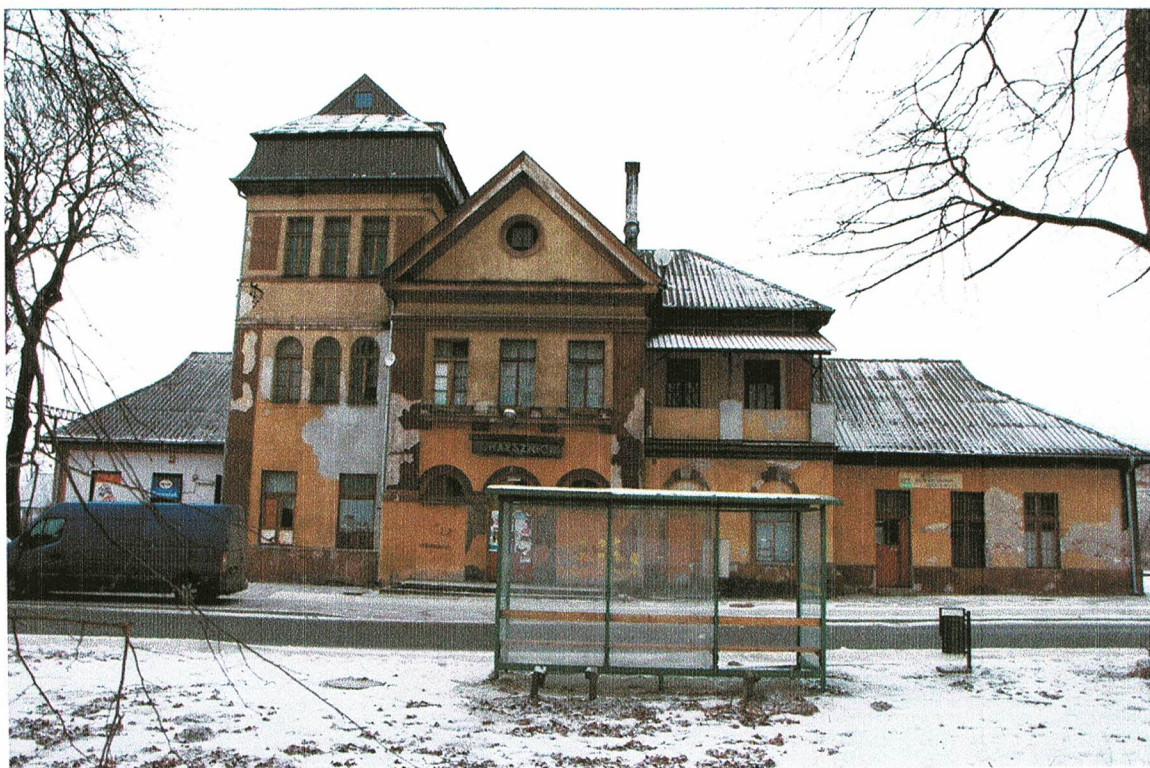
Fot.1. Dworzec Kolejowy w Charsznicy z1885 r. Stan zachowania przed konserwacją Elewacja wschodnia od strony ul. Kolejowej. Widok ogólny. Luty 2017 r. Fot. Tadeusz Sokal

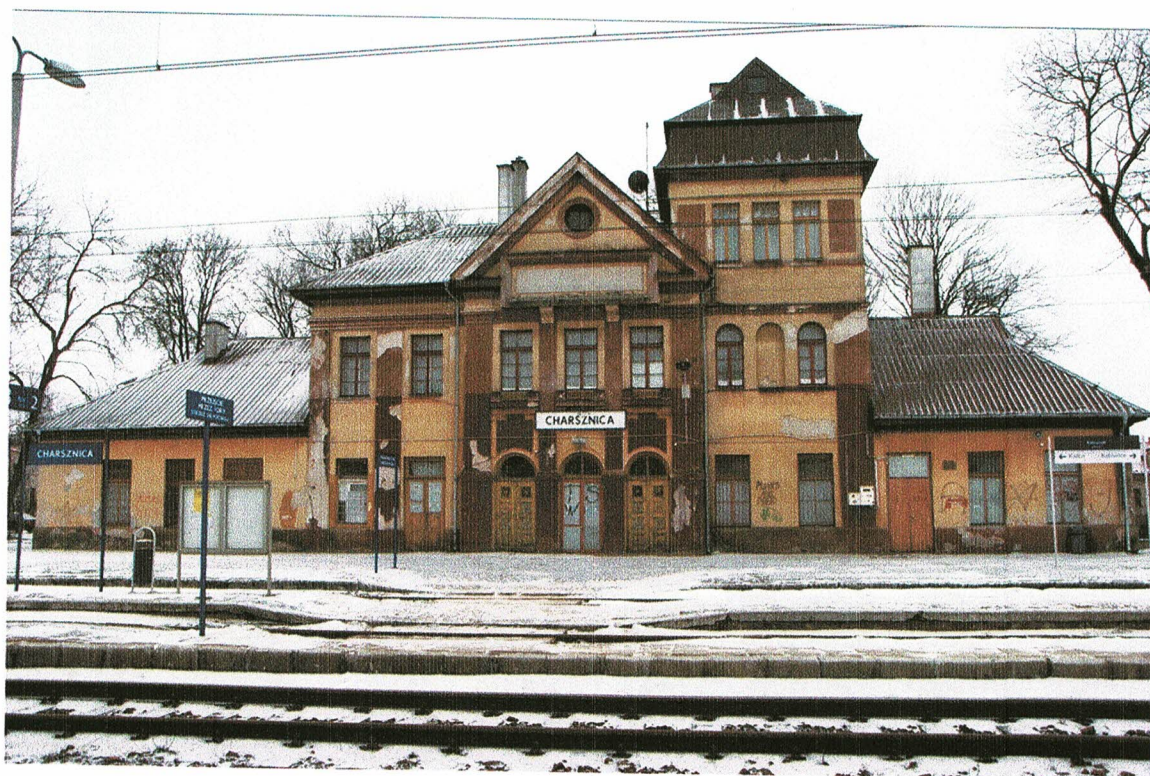
Fot.2. Dworzec Kolejowy w Charsznicy z1885 r. Stan zachowania przed konserwacją Elewacja zachodnia od strony peronu. Widok ogólny. Luty 2014 r. Fot. Tadeusz Sokal

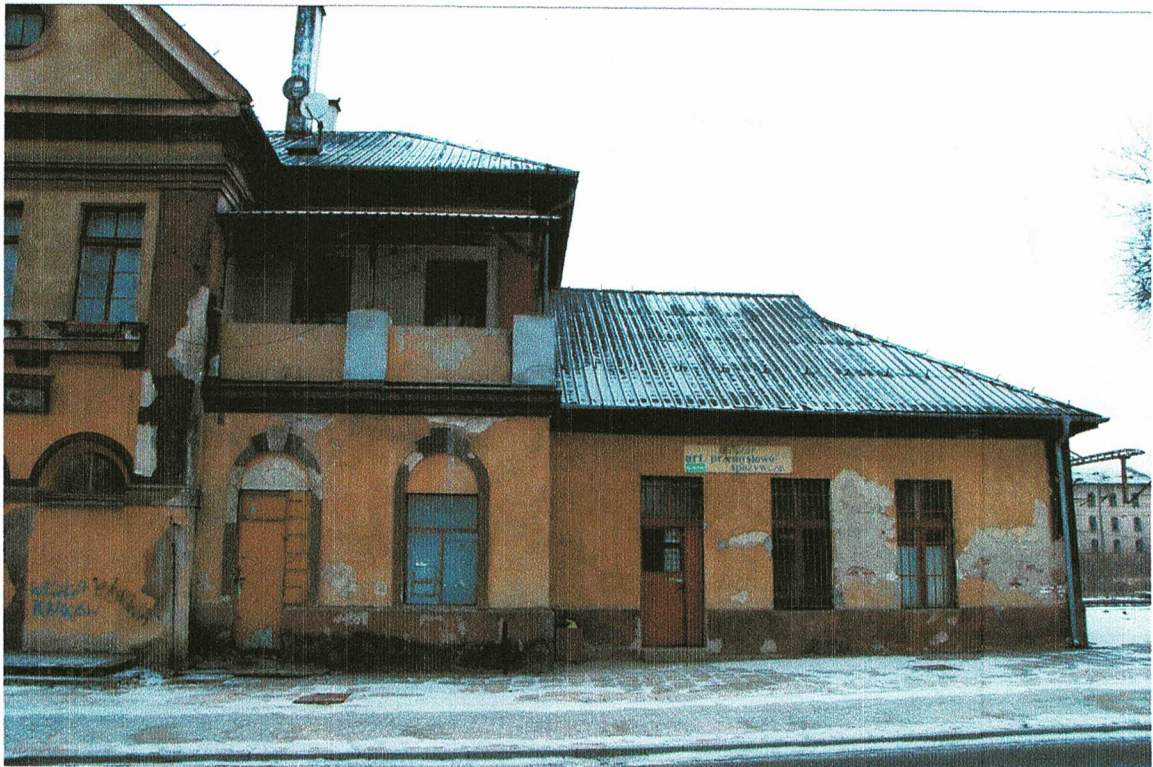
Fot.3. Dworzec Kolejowy w Charsznicy z1885 r. Stan zachowania przed konserwacją Elewacja wschodnia od strony ul. Kolejowej. Widok części budynku po prawej stronie, zawilgocenia, ubytki tynku, wstawione drzwi. Luty 2017 r. Fot. Tadeusz Sokal

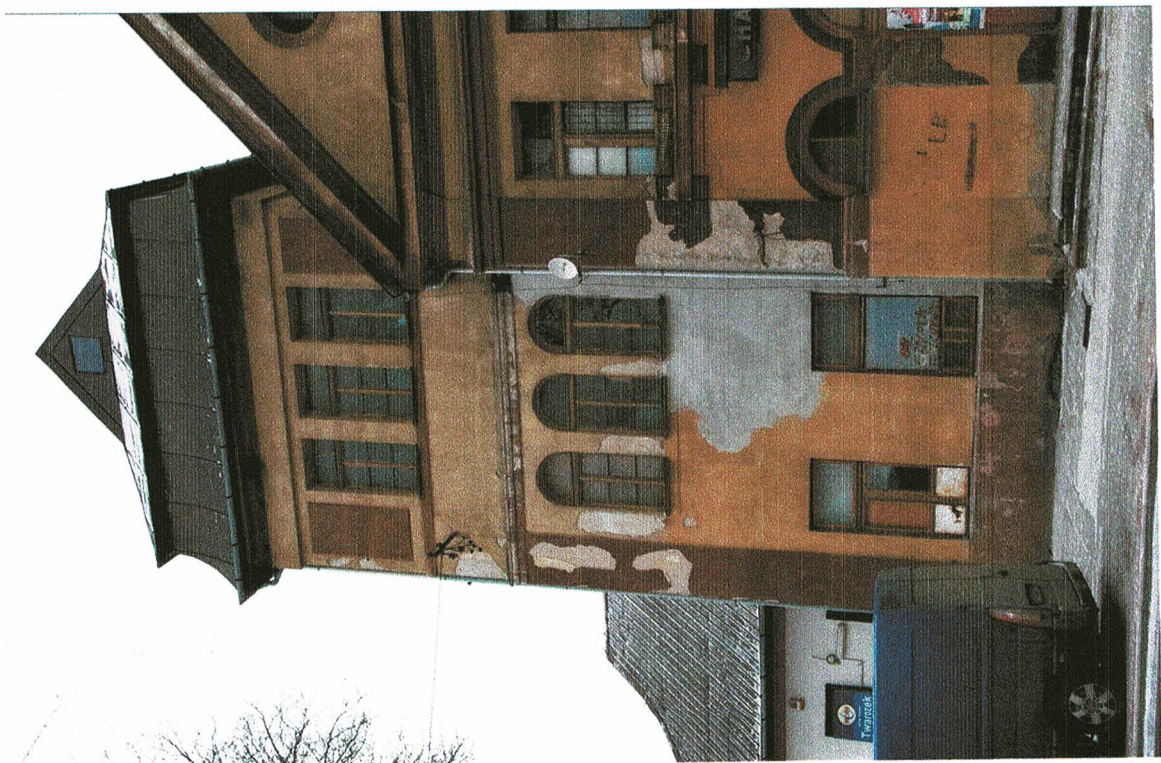
Fot.4. Dworzec Kolejowy w Charsznicy z1885 r. Stan zachowania przed konserwacją Elewacja wschodnia od strony ul. Kolejowej. Widok głównej części budynku z wieżą. Zaprawy rozwarstwiają się, widoczne są wtórne naprawy. Luty 2017 r. Fot. Tadeusz Sokal

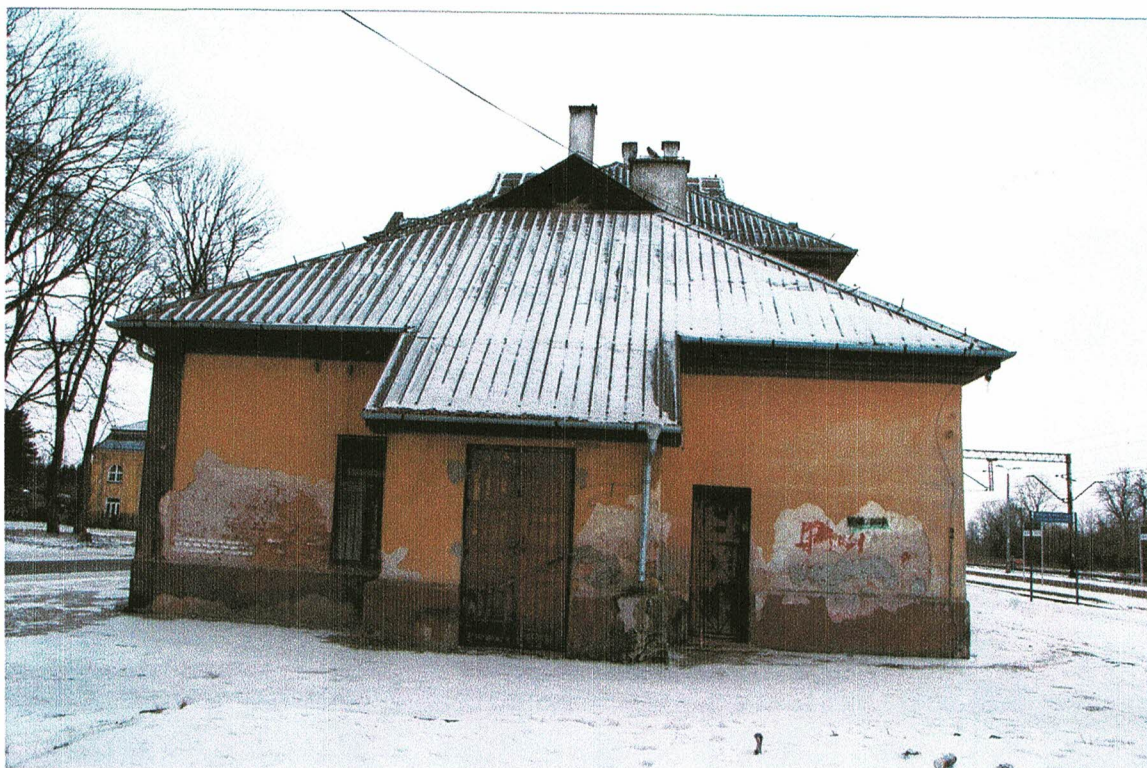
Fot.5. Dworzec Kolejowy w Charsznicy z1885 r. Stan zachowania przed konserwacją. Elewacja północna. Widoczne ubytki zaprawy , wysolenia i pudrowanie się cegły. Luty 2017 r. Fot. Tadeusz Sokal

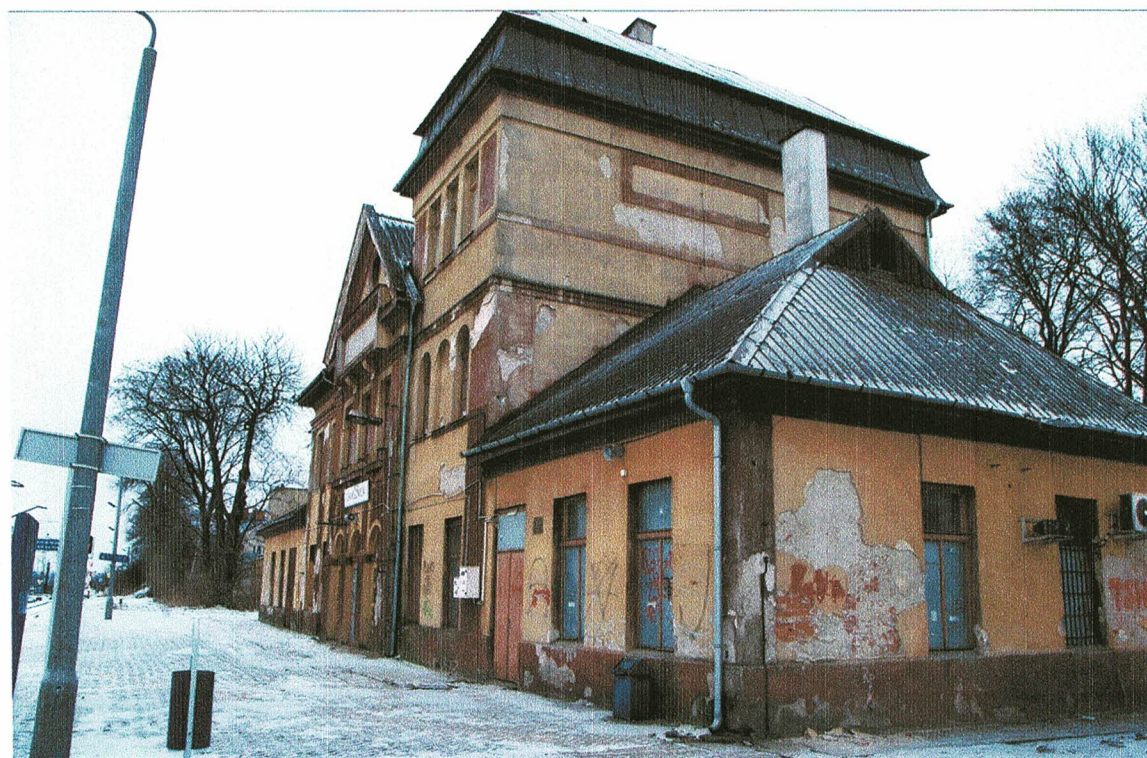
Fot.6. Dworzec Kolejowy w Charsznicy z1885 r. Stan zachowania przed konserwacją. Elewacja południowo-zachodnia. Widok rozległych ubytków tynku, wiszące kable na elewacji od strony peronów. Luty 2017 r. Fot. Tadeusz Sokal

7. Usunięcie wiszących kabli, schowanie ich pod tynk.
8. Nałożenie tynków z odpowiednim opracowaniem dekoracji ( opaski, profile gzymsów, poziome pasy z boniami)

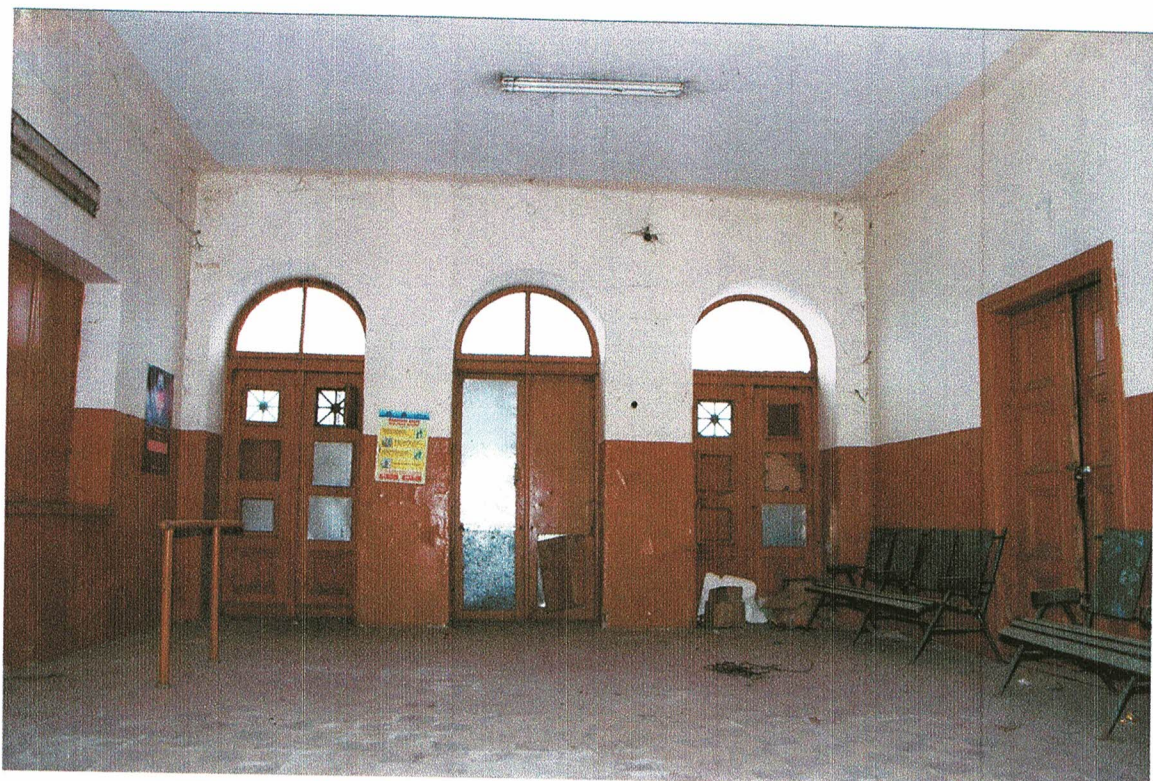
Fot.7. Dworzec Kolejowy w Charsznicy z1885 r. Stan zachowania przed konserwacją Hol główny dworca. Widok ogólny. Luty 2017 r. Fot. Tadeusz Sokal

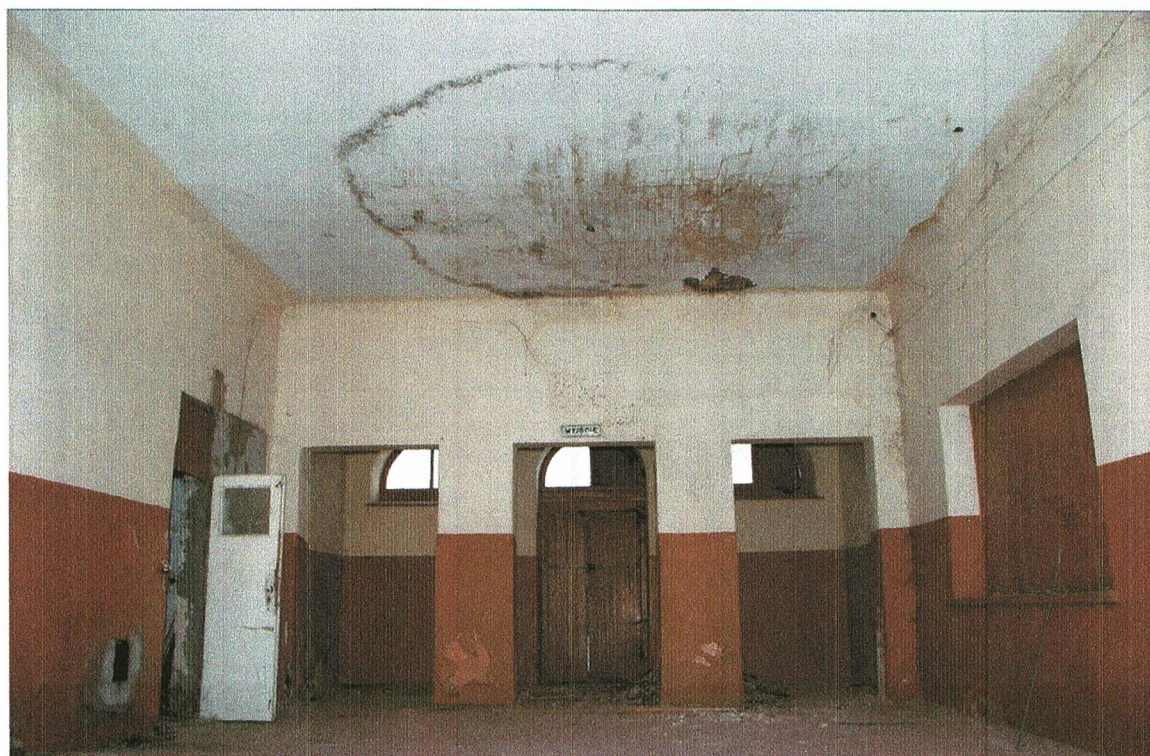
Fot.8. Dworzec Kolejowy w Charsznicy z1885 r. Stan zachowania przed konserwacją. Hol główny dworca. Widoczne rozległe zacieki na suficie. Luty 2017 r. Fot. Tadeusz Sokal

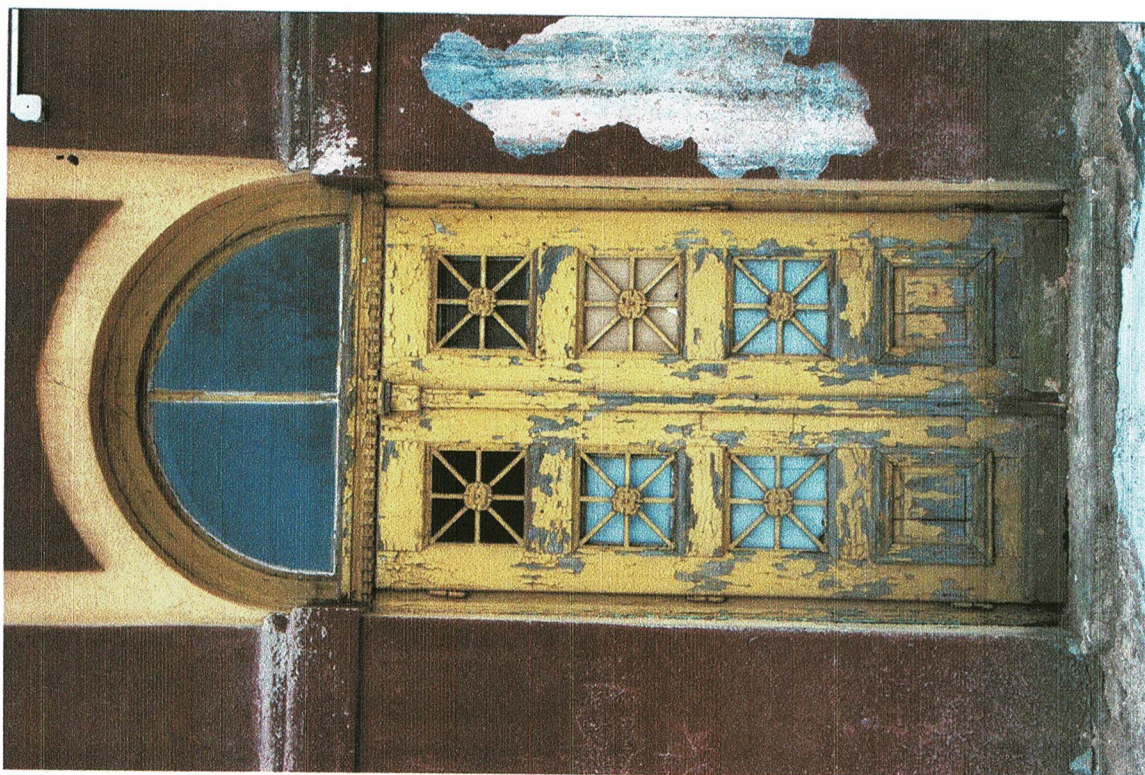
Fot.9. Dworzec Kolejowy w Charsznicy z1885 r. Stan zachowania przed konserwacją Elewacja zachodnia od strony peronu. Widok zabytkowych drzwi głównych . Luty 2017 r. Fot. Tadeusz Sokal

Konserwacji należy poddać drzwi wejściowe do budynku. Z drzwi usunąć się nawarstwienia brudu, warstw farby olejnej, poprzez szlifowanie papierami ściernymi lub chemicznie. Należy uzupełnić ubytki drewna flekami i skleić rozluźnione połączenia stolarskie. Drewno należy poddać procesowi impregnacji.

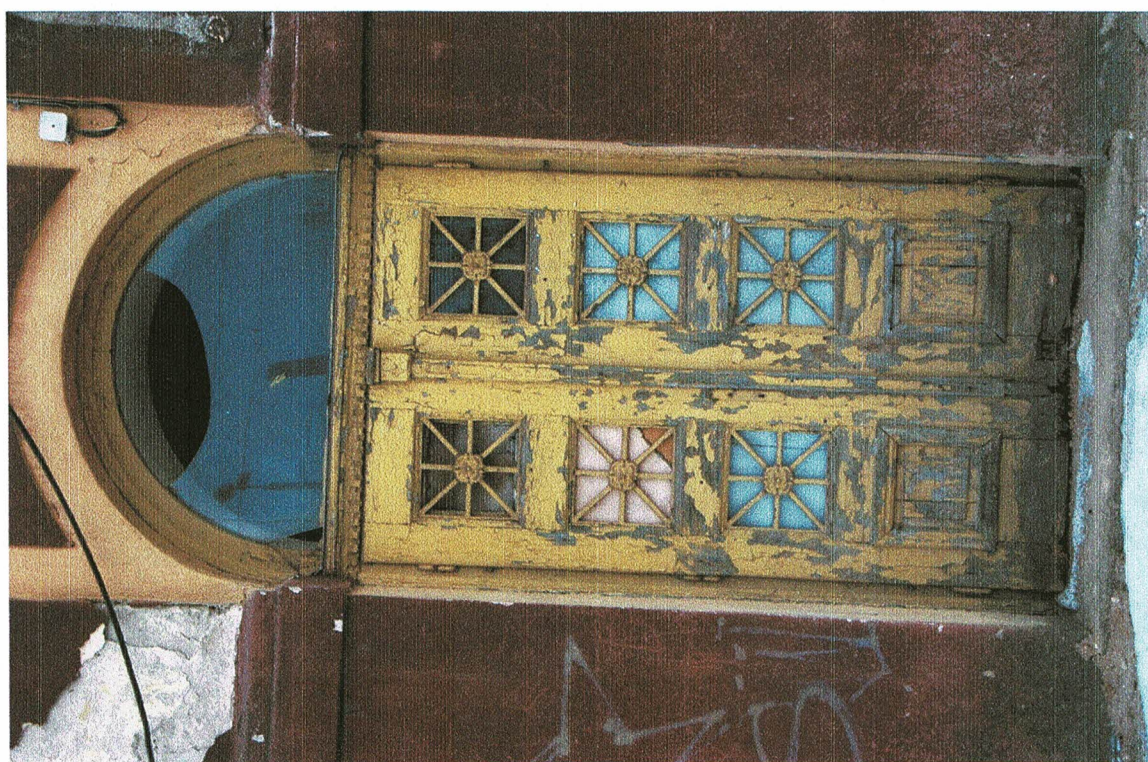
Fot.10. Dworzec Kolejowy w Charsznicy z1885 r. Stan zachowania przed konserwacją Elewacja zachodnia od strony peronu. Widok drugich zabytkowych drzwi głównych . Luty 2017 r. Fot. Tadeusz Sokal

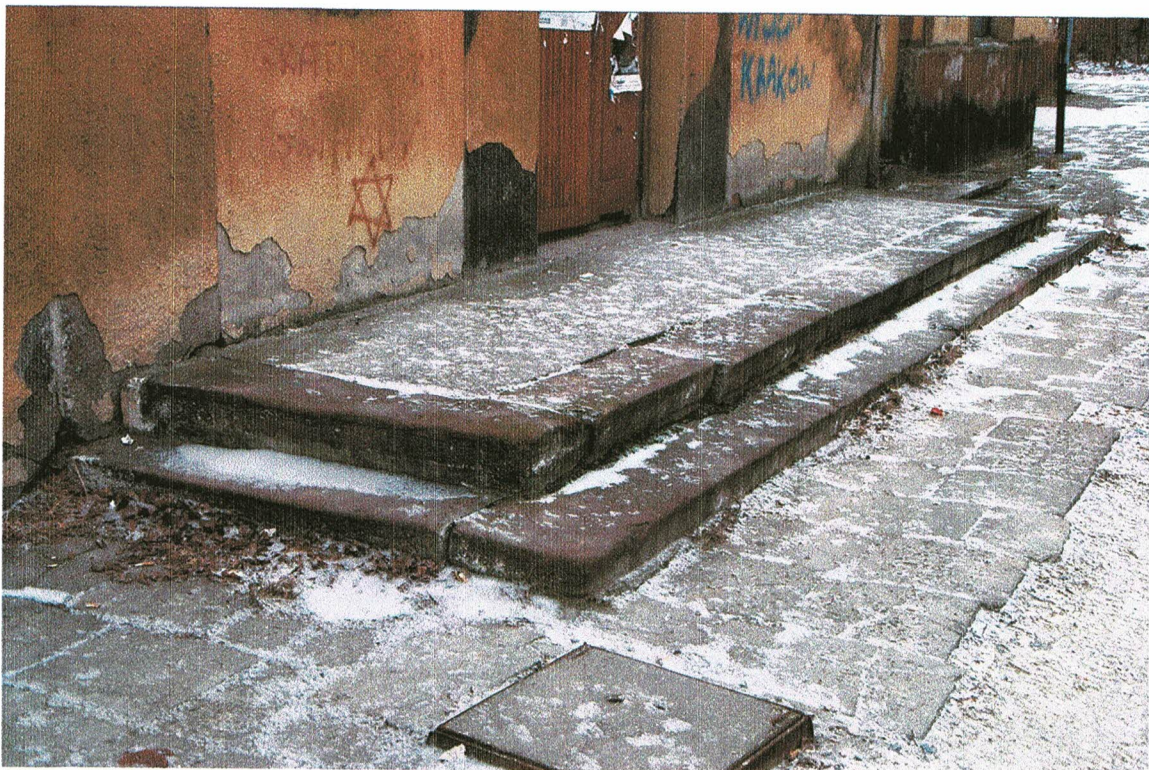
Schody przed wejściem z bloków kamiennych bardzo zabrudzone, lokalne ubytki, są powycierane. Poszczególne elementy rozchodzą się.

Fot.11 Dworzec Kolejowy w Charsznicy z1885 r. Stan zachowania przed konserwacją Elewacja wschodnia od strony ul. Kolejowej. Widok kamiennych stopni prowadzących do wnętrza dworca . Luty 2017 r. Fot. Tadeusz Sokal

Należy poddać pracom konserwatorskim stopnie przed wejściem głównym do holu poczekalni i wejściem bocznym od ulicy Kolejowej. Usunąć betonowe płyty i ułożyć nowe z piaskowca odpornego na warunki atmosferyczne np. piaskowiec „Kombornia”, „Długopole”. Zachowane stopnie należy wypiąskować metodą PE-CE. Utracone mechanicznie ubytki kamienia należy wyflekować, wklejając kawałki kamienia na klej ARALDIT – epoksydowy. Fleki muszą mieć grubość 5 cm lub więcej.

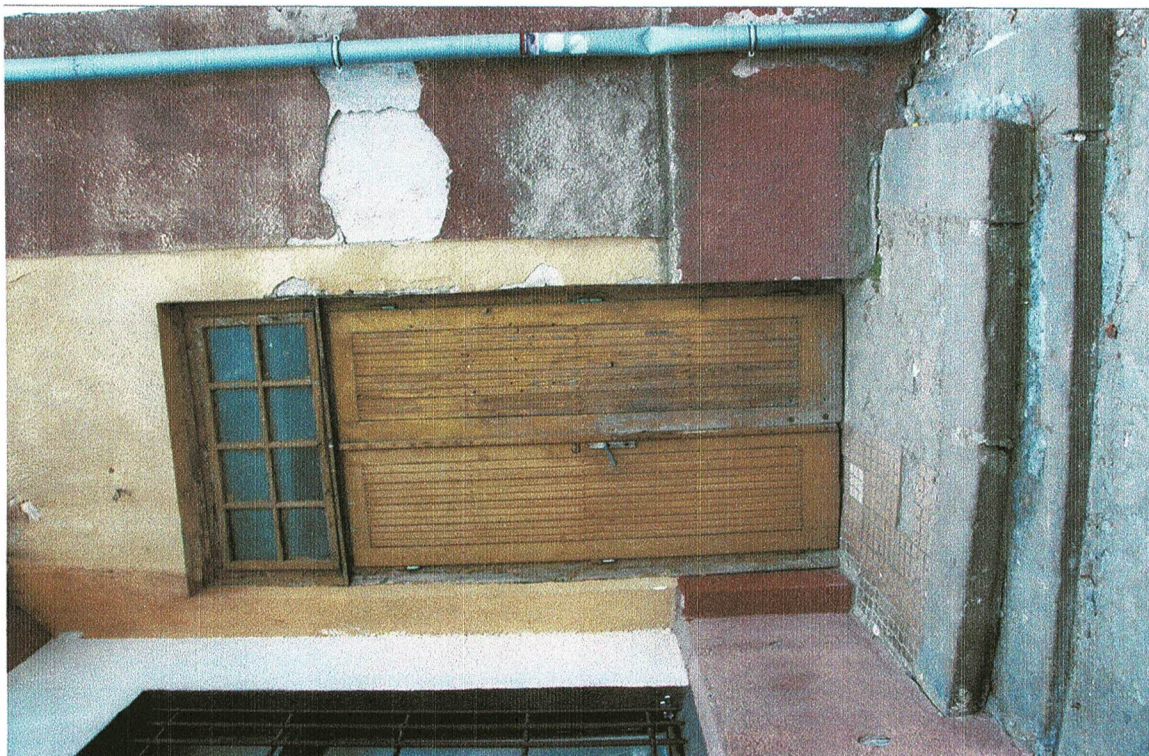
Fot.12 Dworzec Kolejowy w Charsznicy z1885 r. Stan zachowania przed konserwacją Elewacja wschodnia od strony ul. Kolejowej. Widok kamiennych stopni prowadzących do wnętrza wieży. . Luty 2017 r. Fot. Tadeusz Sokal

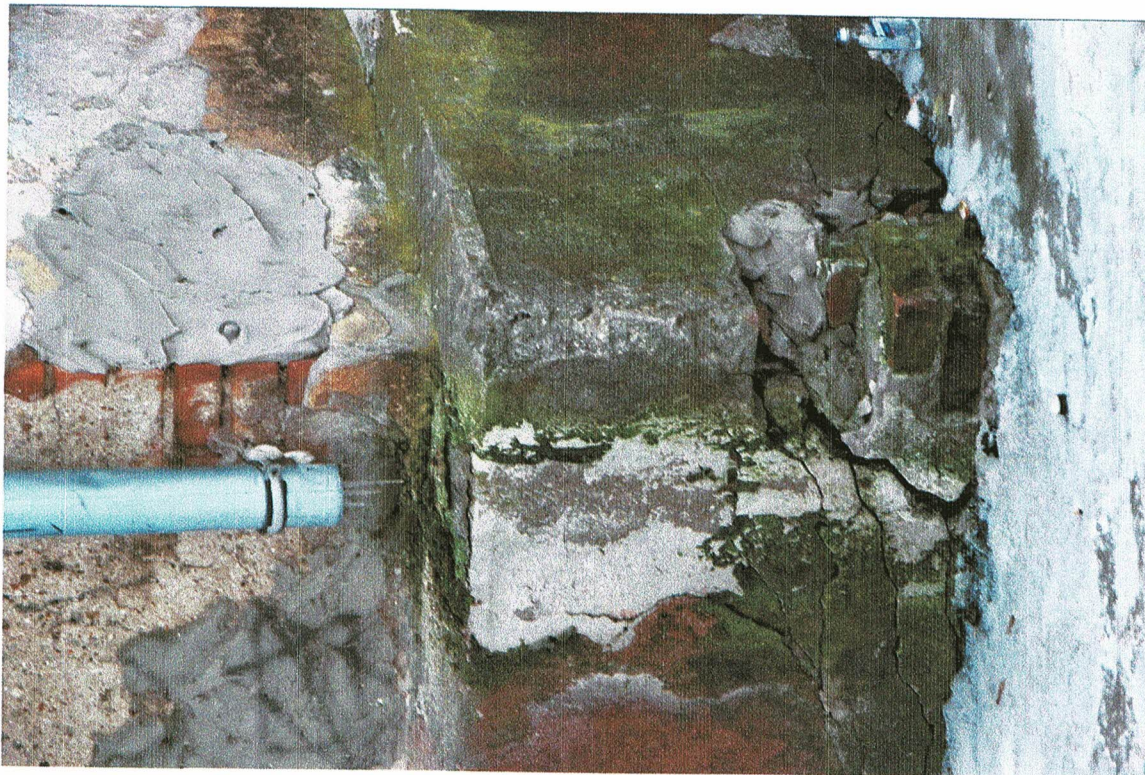
Fot.13 Dworzec Kolejowy w Charsznicy z1885 r. Stan zachowania przed konserwacją. Elewacja północno-zachodnia. Widoczny narożnik budynku zniszczony na wskutek brakującej rynny odprowadzającej wodę opadową, rozwijające się glony.

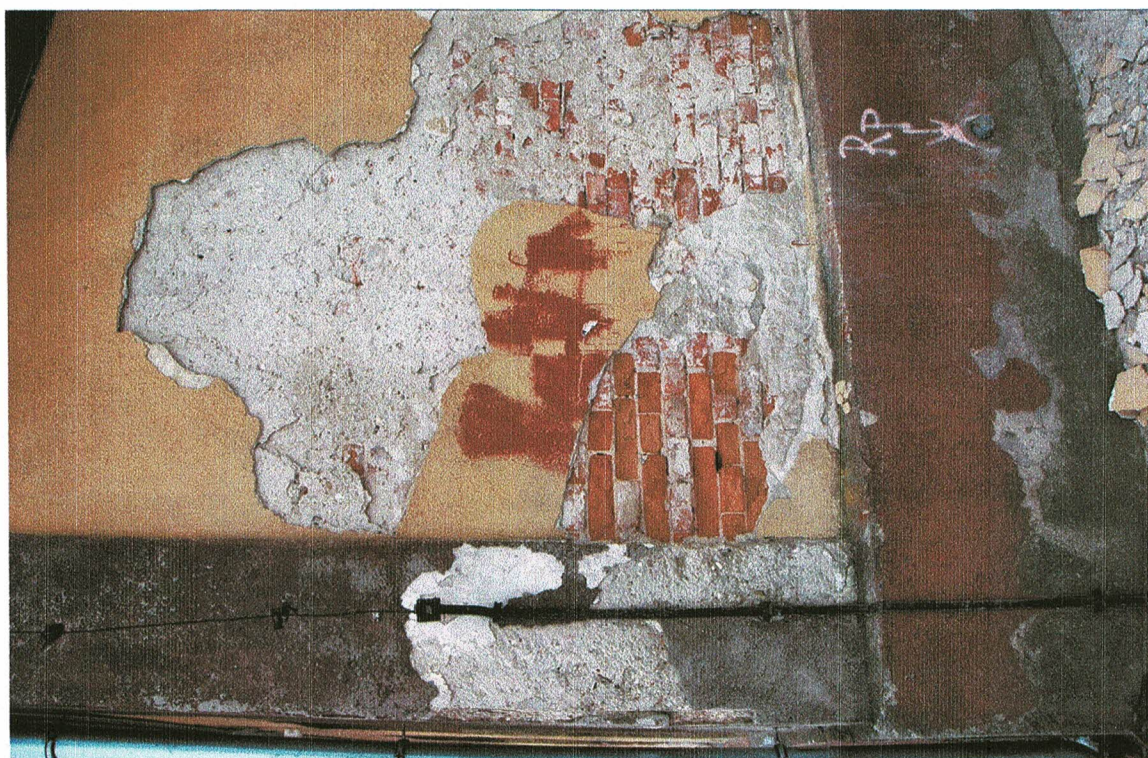
Fot.14 Dworzec Kolejowy w Charsznicy z1885 r. Stan zachowania przed konserwacją. Elewacja południowa. Fragment ściany z osypującym się tynkiem, widać proces pudrowania się cegły.
