| <b>TEMAT: PROJEKT OCIEPLENIA PRZEGRÓD ZEWNĘTRZNYCH WRAZ Z ROBOTAMI REMONTOWYMI TOWARZYSZĄCYMI DLA BUDYNKU MIESZKALNEGO WIELORODZINNEGO POŁOŻONEGO PRZY UL. SKOWRONA 1A W CHARSZNICY</b> | | | |

Zadanie: **PROJEKT BUDOWLANY**

**PROJEKT OCIEPLENIA PRZEGRÓD ZEWNĘTRZNYCH  
WRAZ Z ROBOTAMI REMONTOWYMI TOWARZYSZĄCYMI  
DLA BUDYNKU MIESZKALNEGO WIELORODZINNEGO  
POŁOŻONEGO PRZY UL. SKOWRONA 1A W CHARSZNICY**

| Obiekt: | BUDYNEK MIESZKALNY WIELORODZINNY<br>32-250 Charsznica<br>ul. Skowrona 1a |

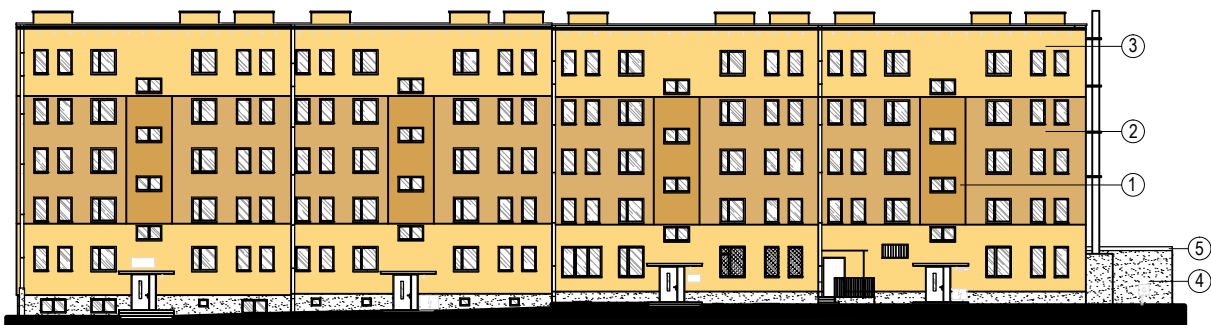
| Termoexpert | | TERMOEXPERT S.A. | |
|---|---|---|---|
| ELEWACJA POŁUDNIOWA - STAN PROJEKTOWY | | ELEWACJA POŁUDNIOWA - STAN PROJEKTOWY | |

- ① tynk silikonowy, kolor jasnobrązowy, ( np. BOLIX 21 D)
- ② tynk silikonowy, kolor jasnobrązowy, (np. BOLIX 21 E)
- ③ tynk silikonowy, kolor żółty, (np. BOLIX 04 C)
- ④ tynk mozaikowy, (np. BOLIX TM 42C)
- ⑤ obróbka blacharska kolor brązowy RAL 8025

| - PB 8 - Elewacja południowa – stan projektowany | skala 1:150 |

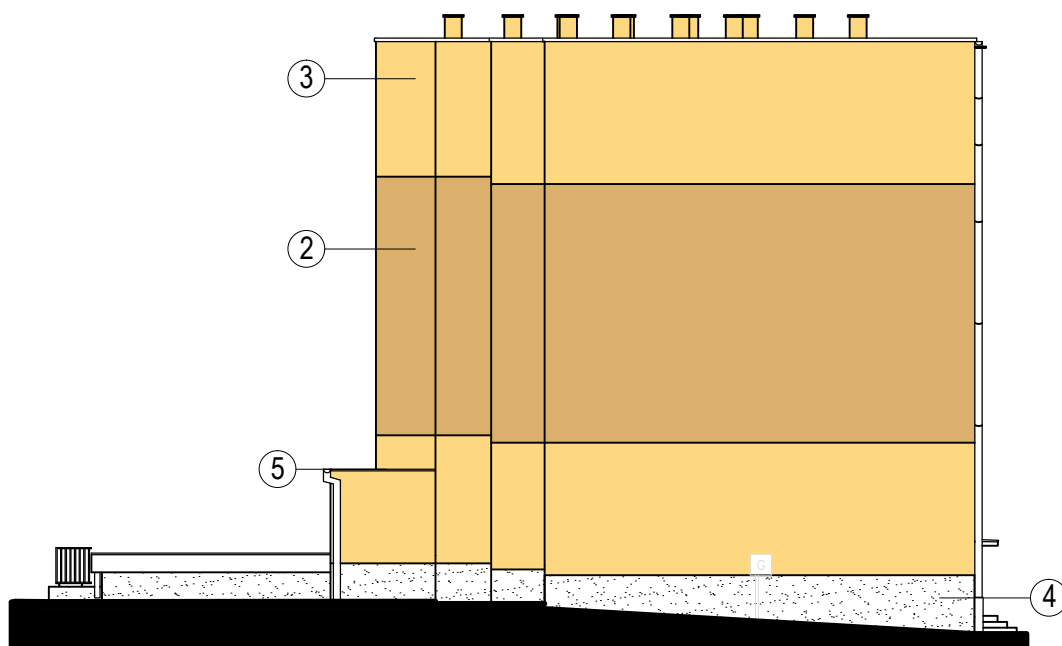
- ① tynk silikonowy, kolor jasnobrazowy, ( np. BOLIX 21 D)
- ② tynk silikonowy, kolor jasnobrazowy, (np. BOLIX 21 E)
- ③ tynk silikonowy, kolor zolty, (np. BOLIX 04 C)
- ④ tynk mozaikowy, (np. BOLIX TM 42C)
- ⑤ obróbka blacharska kolor brązowy RAL 8025

| TREŚĆ: ELEWACJA WSCHODNIA - STAN PROJEKTOWANY, KOLORYSTYKA | | | |

| - PB 7 - Elewacje wschodnia – stan projektowany | skala 1:150 |

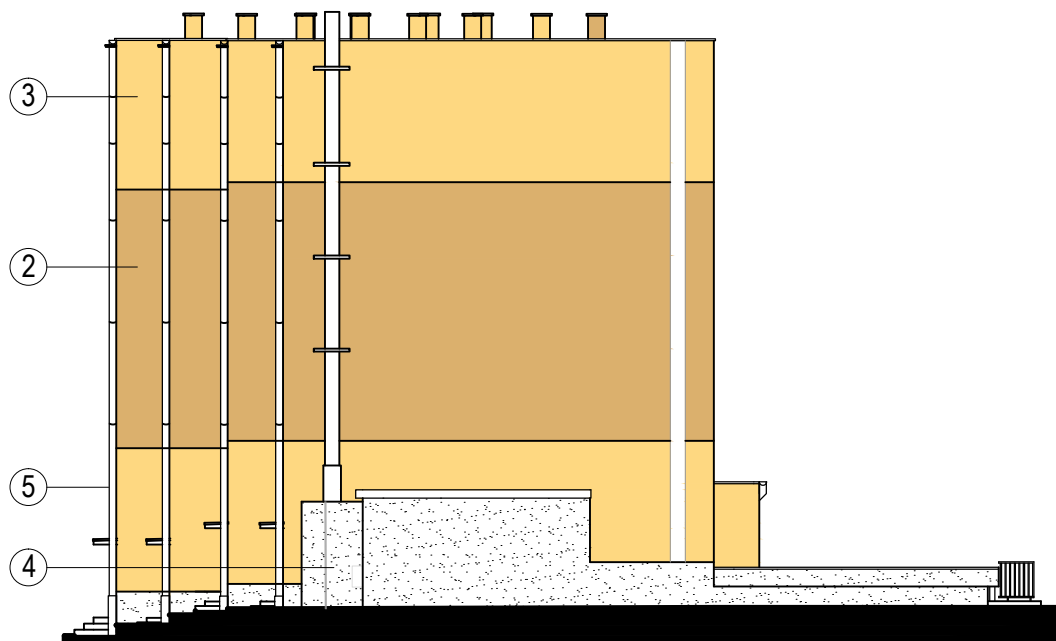
- ① tynk silikonowy, kolor jasnobrązowy, ( np. BOLIX 21 D)
- ② tynk silikonowy, kolor jasnobrązowy, (np. BOLIX 21 E)
- ③ tynk silikonowy, kolor żółty, (np. BOLIX 04 C)
- ④ tynk mozaikowy, (np. BOLIX TM 42C)
- ⑤ obróbka blacharska kolor brązowy RAL 8025

| TREŚĆ: ELEWACJA ZACHODNIA - STAN PROJEKTOWANY,<br>KOLORYSTYKA | | | |

| - PB 9 - Elewacja zachodnia – stan projektowany | skala 1:150 |

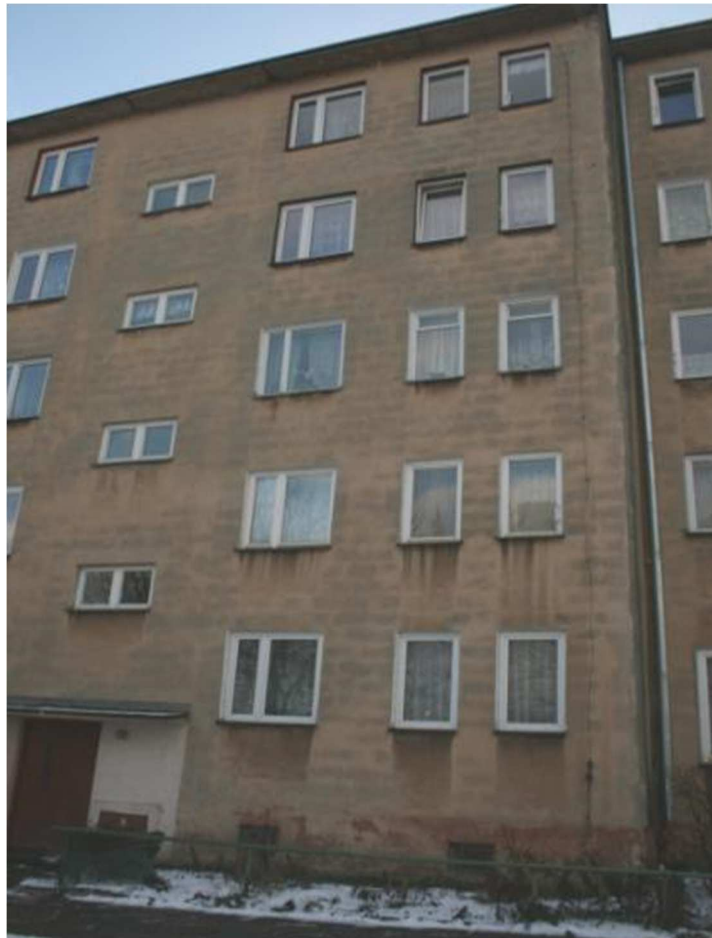
*Rys. nr 5. Lokalne przebarwienia i zabrudzenia powierzchni elewacji, korozja elementów metalowych – rur spustowych, ogniska korozji biologicznej, łuszczenie i odpadanie farby ze ścian przyziemia. [1.4].*

- lokalne powierzchniowe przebarwienia i zabrudzenia tynków ścian zewnętrznych;
- miejscowe odparzenia i odspojenia tynków na powierzchni elewacji budynku;

- lokalne łuszczenie się farby w strefie cokołowej – ściany przyziemia;
- stare, zniszczone drzwi wejściowe do klatek schodowych przedmiotowego budynku;

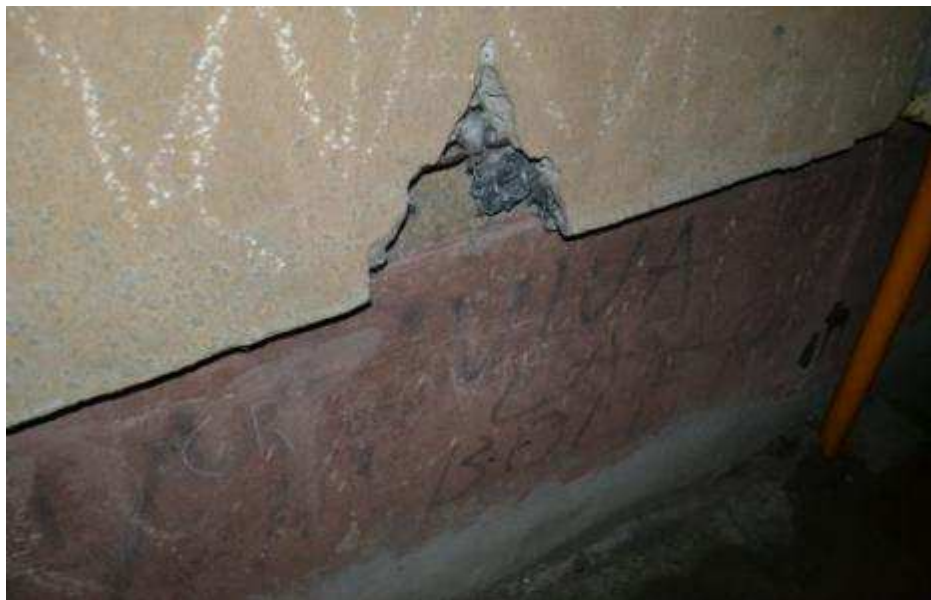
*Rys. nr 6. Lokalne ubytki płyt wiórowo - cementowych - elewacja szczytowa. [1.4].*

- miejscowe znaczne ubytki płyt wiórowo-cementowych w ścianach szczytowych;

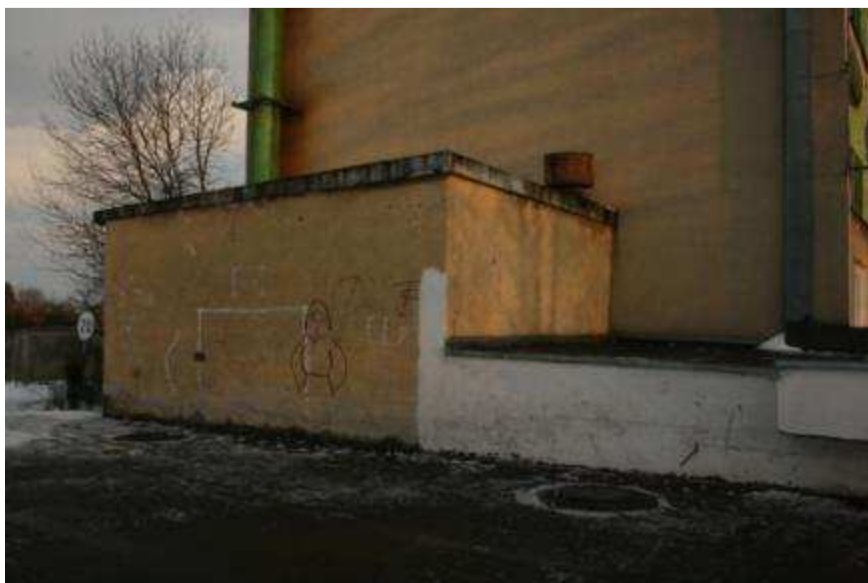
*Rys. nr 7. Znaczna korozja elementów metalowych – obróbkę blacharskich, drabinki przy kominie, zniszczona elewacja kotłowni [1.4].*

- okna piwniczne o znacznym stopniu zużycia;
- miejscowa korozja obróbek blacharskich;
- powierzchniowa korozja drabinki metalowej i kabla zabezpieczającego komin z kotłowni, korozja elementów łączących komin ze ścianą szczytową;

- oczyszczenie konstrukcji metalowej wokół komina wraz z malowaniem i zabezpieczeniem antykorozyjnym;
- ocieplenie ścian zewnętrznych budynku kotłowni styropianem EPS 70-040 FASADA o grubości 14,0 cm; (ciągłość izolacji)

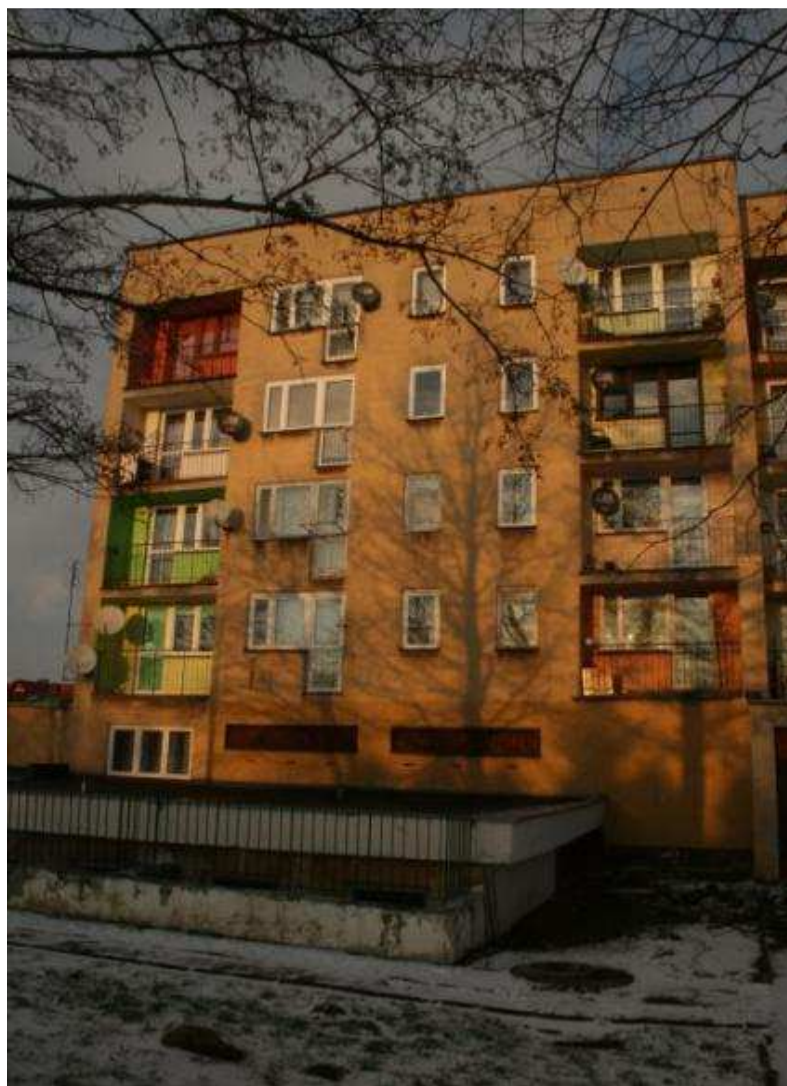
*Rys. nr 8. Korozja obróbek blacharskich, ubytki tynku i zawilgocenia ścian murku oporowego, brak wymaganej wysokości balustrady. [1.4].*

- drobne ubytki tynku na ścianie murku oporowego, w obrębie budynku kotłowni;
- brak odpowiedniej wysokości balustrady na murku oporowym oraz w loggiach;

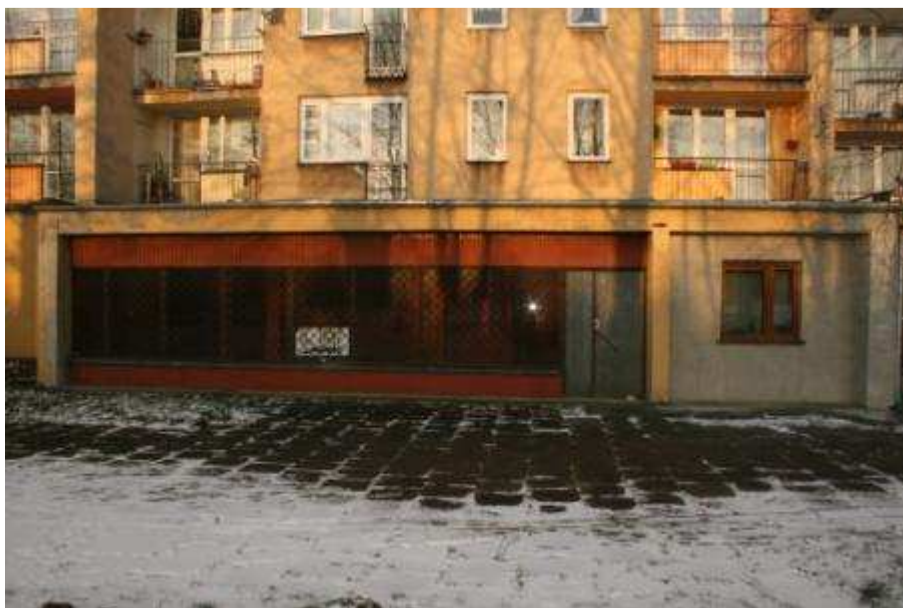
Rys. nr 9. Korozja obróbek blacharskich, znacznie wyeksploatowana stolarka i ślusarka okienna i drzwiowa lokalu użytkowego. [1.4].

- demontaż i ponowny montaż, przy uprzednim oczyszczeniu elementów metalowych wraz z malowaniem i zabezpieczeniem antykorozyjnym- okratowania ślusarki okiennej;
- ocieplenie ścian zewnętrznych lokalu użytkowego styropianem EPS 70-040 FASADA o grubości 14,0 cm;
- ocieplenie stropodachu przez ułożenie styropapy o współczynniku przenikania ciepła  $U = 0,036 \text{ W/mK}$  i gr. 14,0 cm;
- montaż nowej obróbki blacharskiej z uwzględnieniem nowoprojektowanej grubości ocieplenia;
- wymiana stolarki i ślusarki okiennej i drzwiowej;

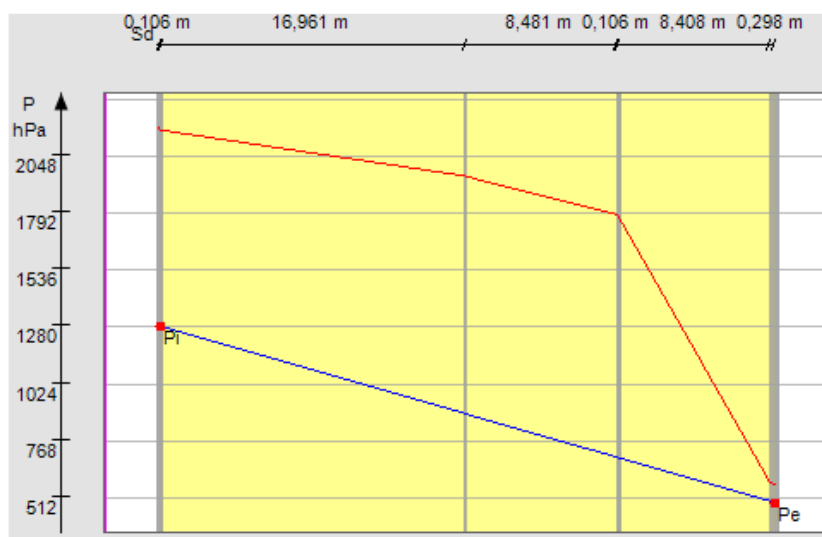
Rys. nr 10. Wykres prężności pary wodnej - sprawdzenie występowania kondensacji międzywarstwowej w projektowanej przegrodzie w miesiącu grudniu.

Kondensację pary wodnej sprawdzono dla płaskiej ściany zewnętrznej dla okresu całego roku – część przegrody usytuowanej w górnej strefie pomieszczenia (naroża pod stropem, ściany zasłonięte zasłoną) poza miejscami występowania mostków cieplnych. Na rys. nr 10 i 11 przedstawiono wykres prężności pary wodnej oraz rozkład temperatury w przegrodzie jak dla warunków zimowych, dla grudnia. W obliczeniach przyjęto temperaturę powietrza zewnętrznego  $t_e = -0,5^\circ\text{C}$  i wilgotność względną powietrza zewnętrznego  $\phi_e = 85,0\%$  (średnie wartości dla miesiąca grudnia na podstawie bazy klimatycznej Kraków). Dla przyjętych warunków eksploatacji, tj. wilgotności względnej powietrza wewnętrznego  $\phi_i = 50,0\%$  i temperatury powierza wewnętrznego  $t_i = 20,0^\circ\text{C}$ , kondensacja nie występuje w przekroju przegrody.

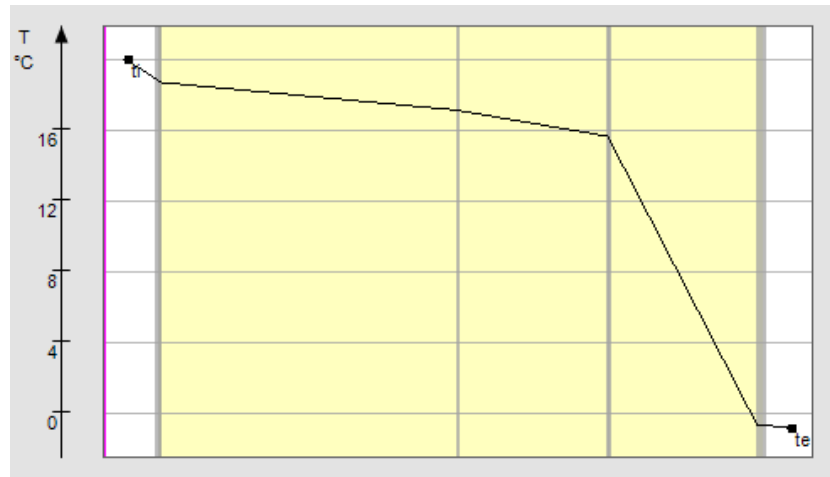
Rys. nr 11. Rozkład temperatur w przegrodzie projektowanej w styczniu.

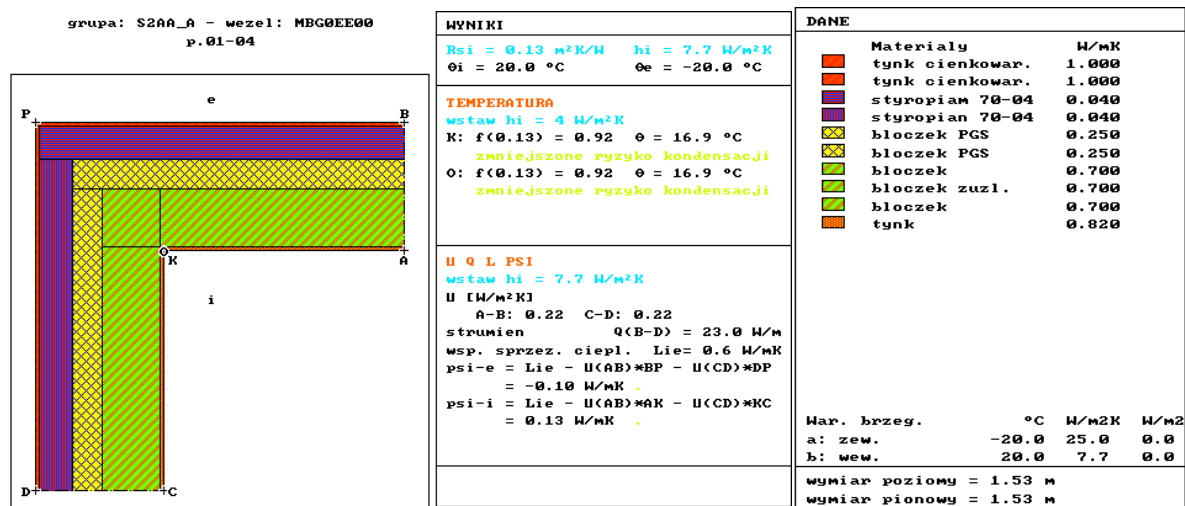
Rys. nr 12. Wyniki uzyskanie w programie EUROKOBRA dla mostka termicznego – naroże wypukłe ścian zewnętrznych.

Na podstawie analizy przeprowadzonej w programie EUROKOBRA stwierdza się, iż dla analizowanego mostka termicznego w stanie projektowanym wartość czynnika temperaturowego wynosi:

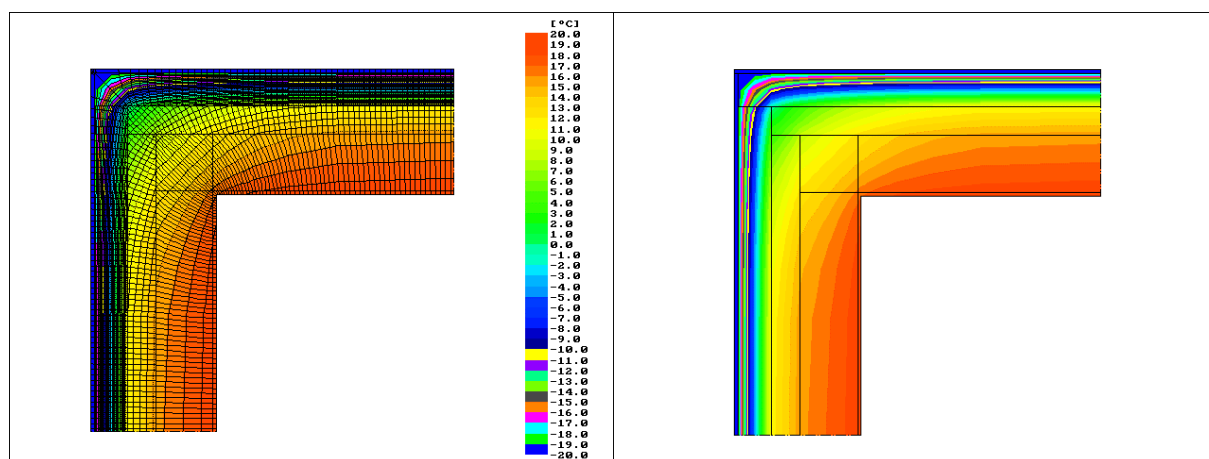
Rys. nr 13. Rozkład temperatury uzyskany w programie EUROKOBRA dla mostka termicznego – naroże wypukłe ścian zewnętrznych.
